**1/2020**

**EP-merkintä venäläisissä tavaravaunuissa  
Reykjavikin satamarata  
Chemnitzin puutarha- ja puistorata  
VR:n kalustoyksiköiden kirjain- ja  
numeromerkinnästä  
Kuvia Kupittaaan asemalta**

**TENDERI** on Turun Kiskoliikennekerho ry:n jäsenlehti, joka ilmestyy vähintään kerran vuodessa.

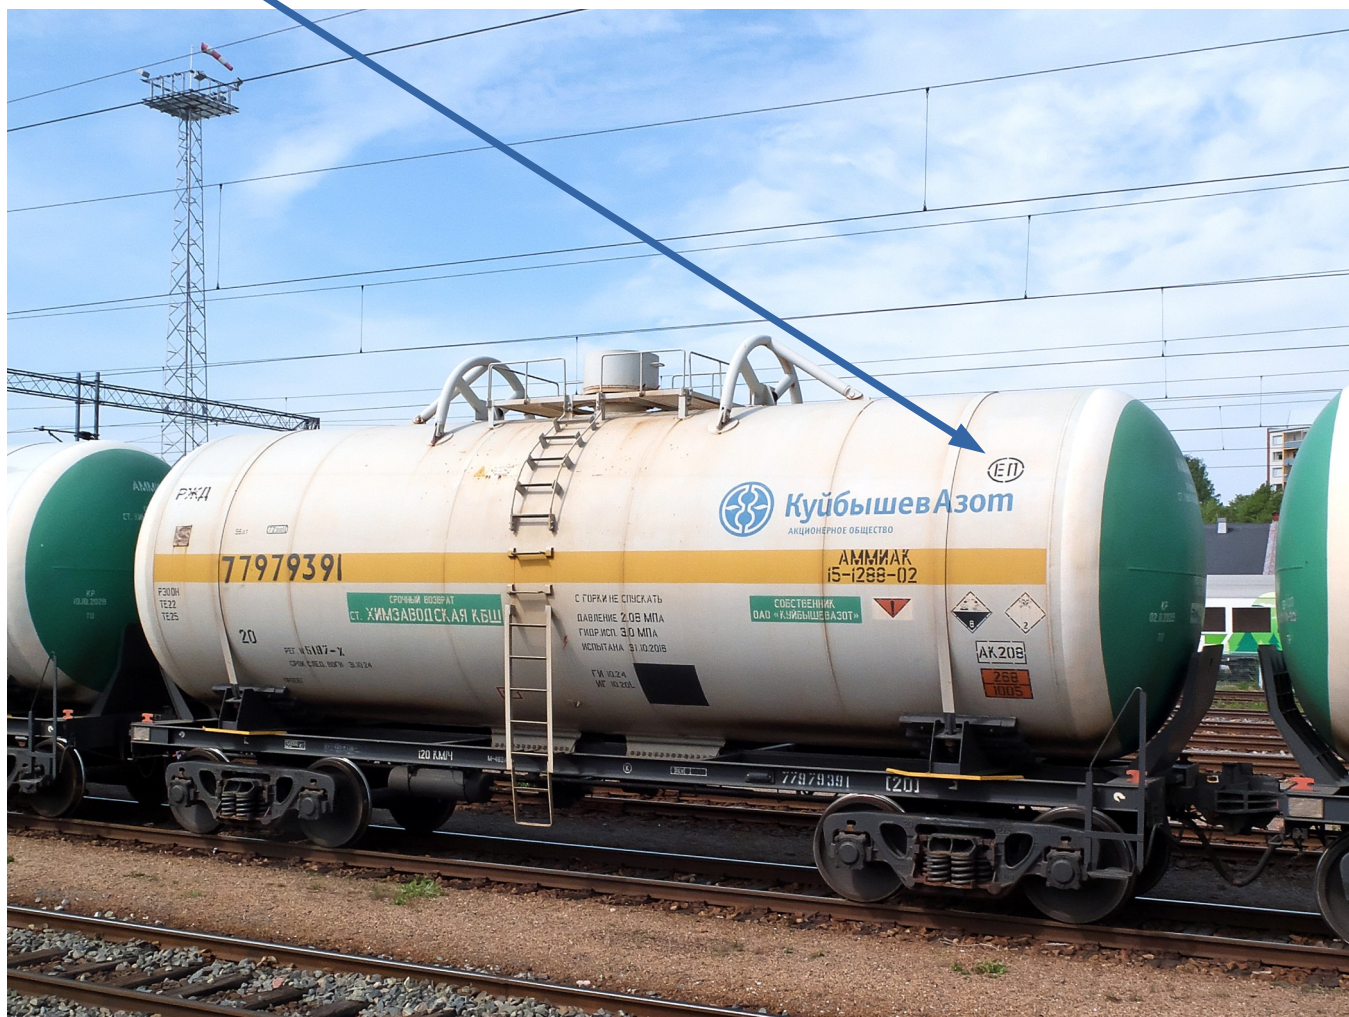
Turku, 20.5.2019

(OS) Vuonna 2010 IVY-maiden rautatiekuljetusten neuvosto Совет по железнодорожному транспорту государств - участников Содружества (Sovet po železnodorožnomu transportu gosudarstv - učastnikov Sodružestva) päätti ryhtyä kehittämään yhtenäistä sekä valtionrautateiden että yksityisten yritysten tavaravaunukaluston hallinto- ja käyttöjärjestelmää, jossa kaikki osalliset olisivat oikeutettuja käyttämään yhteistä kalustoa. Ajatuksena oli nostaa vaunujen käyttötehokkuutta ja vähentää tyhjäkuljetuksia, mutta aikeesta luovuttiin vuonna 2014. Ilmeisesti projekti oli liian kunnianhimoisen taloudelliselta kannalta eikä yksityisille vaununomistajille pystytty tarjoamaan sopivia ehtoja. Joihinkin vaunuihin, kuten yllä olevan kuvan OAO Kujbyšev Azot-firman ammoniakkivaunuun, oli kuitenkin ennätetty tekemään tuo yhteiskalustoa tarkoittava ЕП-merkintä, lyhennys sanoista Единый Парк (Edinyj Park, yhteiskalusto). Vaunu on valmistunut AO Ruzimmašin tehtaalta 2.11.2016, joten on hieman kummallista, miksi siihen on kuitenkin laitettu ЕП-merkintä, jos yhteinen vaunuparkkihanke keskeytettiin jo vuonna 2014.

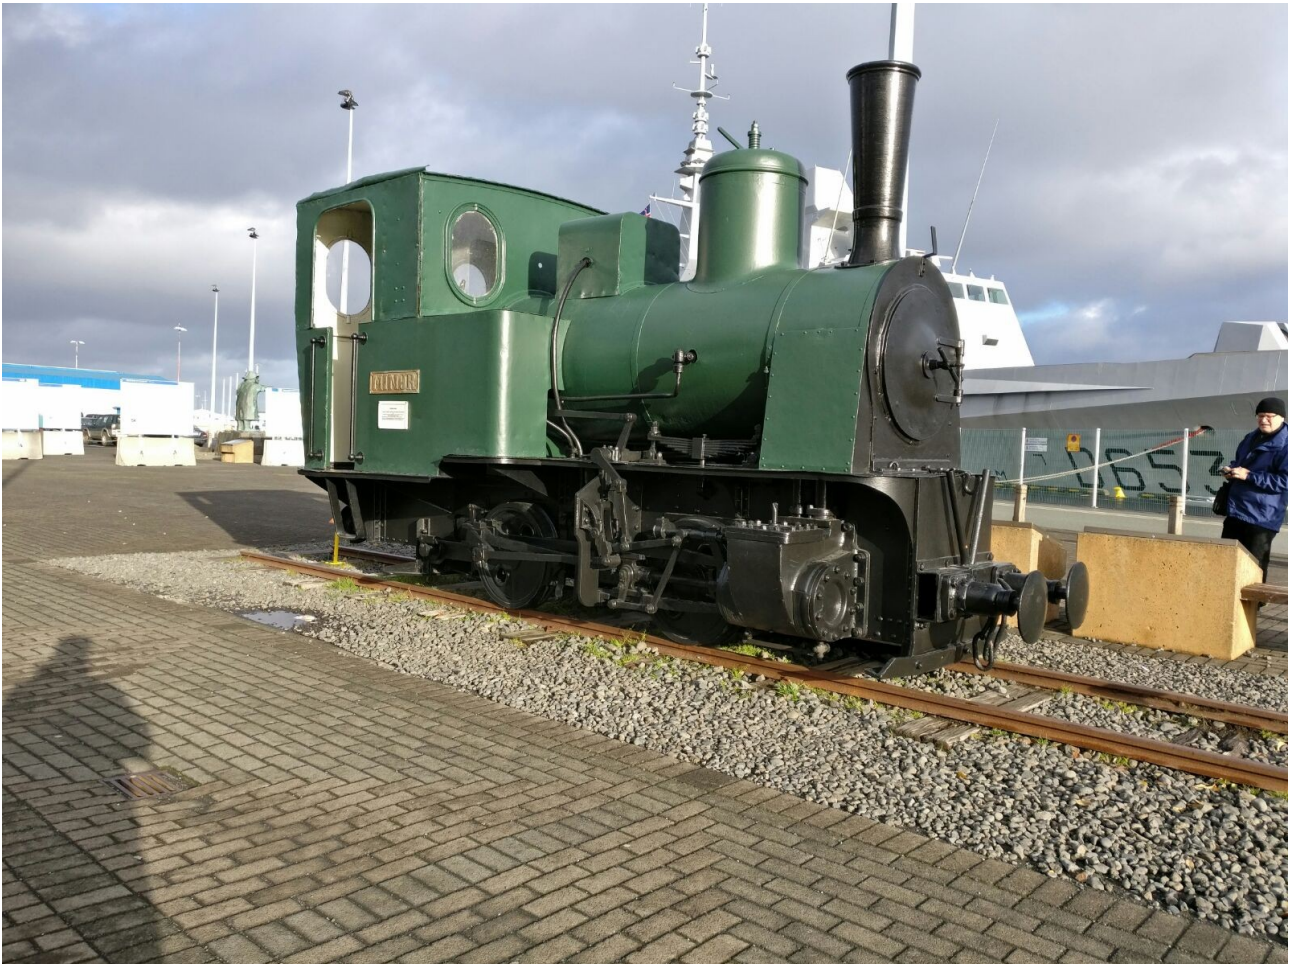
Minør, Reykjavíkin satama 6.10.2016

(OS) Islannissa ei tunnetusti ole rautateitä, vaikka Reykjavíkin satamassa Geirsgatan varrella seisookin höyryveturi. Kyseessä on Arnold Jungin veturitehtaan vuonna 1892 valmistama (valmistusnumero 129) kaksiakselinen Walschaertsin/Heusingerin luistiliikuntakoneistolla ja tasoluisteilla varustettu märkähöyry-tankkiveturi (akselijärjestys Bt n2) Minør, joka ostettiin käytettynä tanskalaiselta N.C. Monbergilta vuonna 1913. Kyseisenä vuonna otettiin käyttöön 900 mm:n kapearaiderautatie, joka koostui kahdesta rataosuudesta. Radan pituus oli yhteensä kaksitoista kilometriä.

Rata oli tarkoitettu ainoastaan Reykjavíkin sataman laajennustöihin. Mitään henkilöliikennettä siellä ei ollut. Toinen rataosuus vei satamasta Öskjuhlíðiin, jossa on nykyisin Reykjavíkin nähtävyyksiin kuuluva Perlan-museo. Toinen osuus vei Skólavörðuholtiin, jonka tienoilla seisoo kuuluisa nähtävyys ja maamerkki, 74,5 metriä korkea Hallgrímskirkja eli Hallgrímurin kirkko, Islannin korkein rakennus. Sataman laajennustöiden valmistuttua vuonna 1917 rata oli vielä tavaraliikenteen käytössä vuoteen 1928. Sataman laajennustöissä oli toinenkin Jungin valmistama samantyyppinen veturi, Pionér (valmistusnumero 130), joka on esillä Árbæjarsafnin ulkoilmamuseossa, onneksi sisätiloissa.

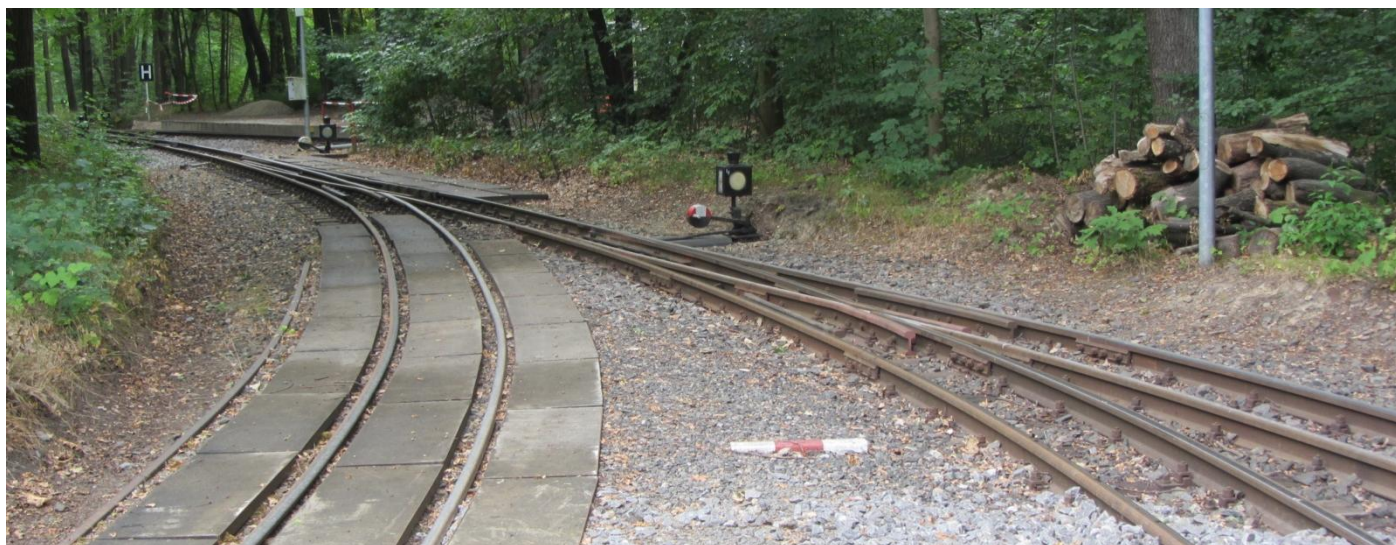
Kiskotus on modernisoitu ja raskasta. Kuvassa näkyy vaihde varikkoalueelle. Timo Heiskari 30.7.2019

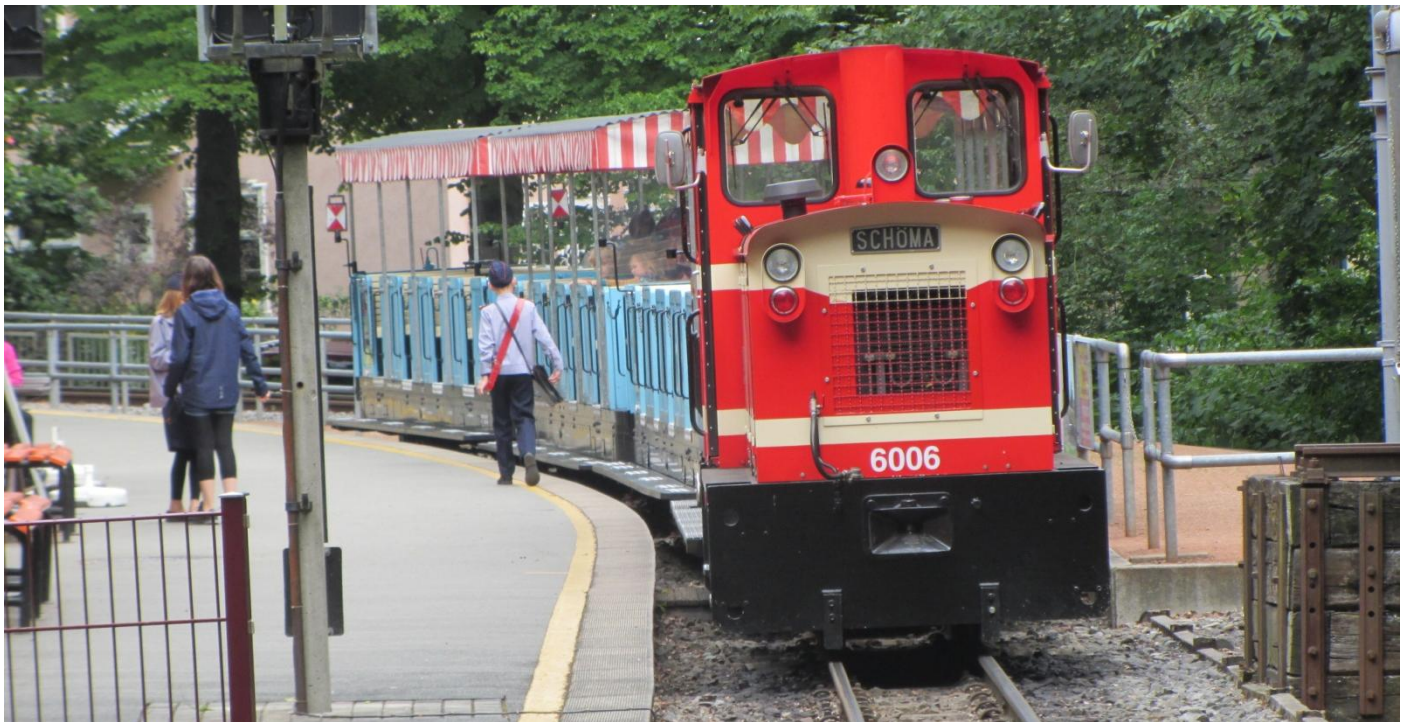
Kuvaushetkellä liikennöinti tapahtui Schöma-veturilla CFL-60 DLC. Timo Heiskari 30.7.2019.  
Muuhun kalustoon pääsee tutustumaan osoitteessa: <https://www.parkeisenbahn-chemnitz.de/lokomotiven/>  
Höyryliikenne tapahtuu veturilla nimeltään Riesa, joka on Henschelin Kasselissa 1948 valmistama. Mikään kumipyörillä kulkeva puistojuna ei voita kiskoilla kulkevaa rautahepoa.

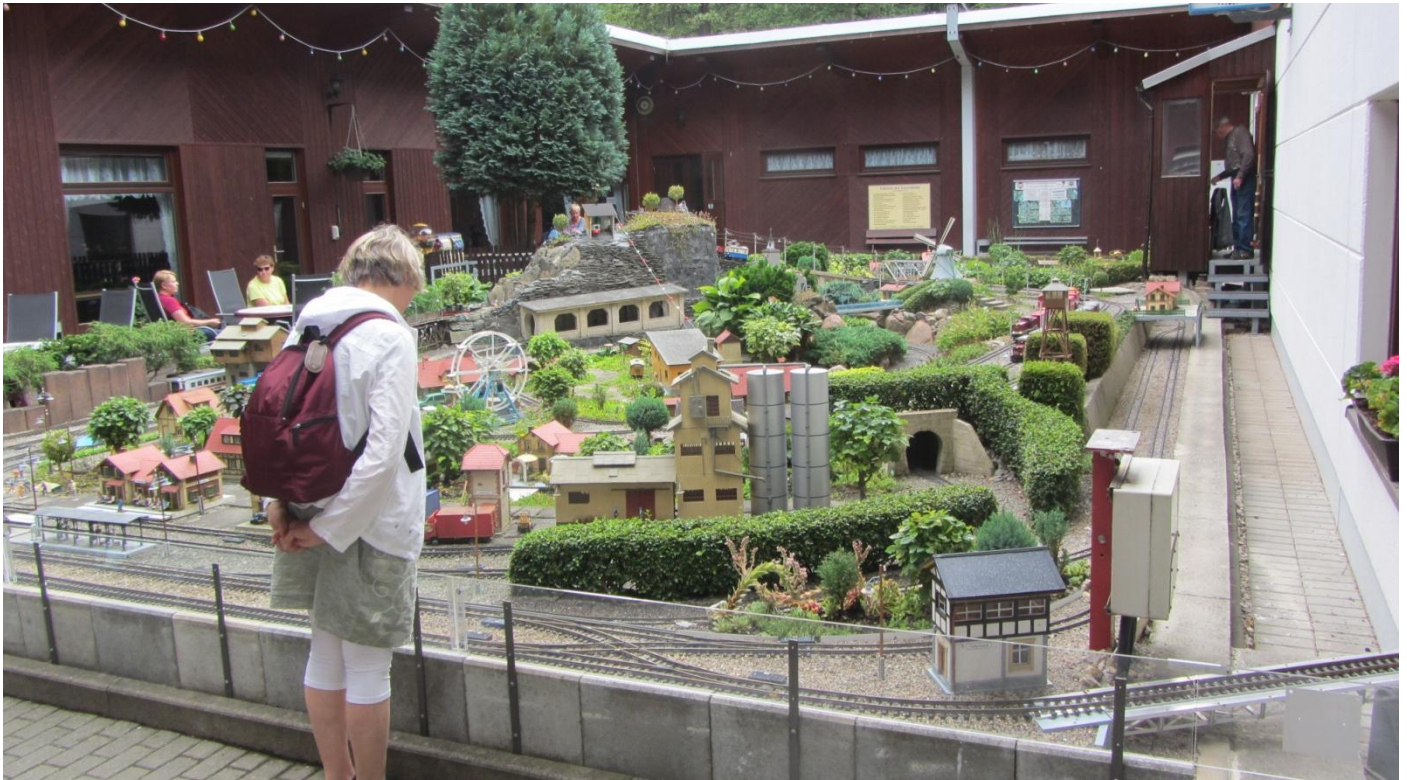
Rata sijaitsee rakennuksen sisäpihalla. Oikealla sijaitsee kalustohalli ja vasemmalla kokoustila. Tila ei ole katettu, vaan kysymyksessä on aito puutarharata. Kuva Timo Heiskari 30.7.2019.

Kuvan yläreunassa näkyvät käynnit piiloratapihalle, joka sijaitsee varikkotallien puolella. Kuten kaaviosta näkyy, kokonaisuus sisältää myös kenttäradan, köysiradan, raitiotien sekä hammasratasradan. Alareunassa on koroke, josta näkee kokonaisuuden hyvin. Rataa on näkyvillä 215 m ja piiloratapihalla 87 m. Vaihteita on yli 50 kpl.

Kalusto on tietenkin DDR-aikakaudelta. Radan keskellä on oikea lampi. Radassa on 4 erillistä virtapiiriä. Jokaiseen virtapiiriin voidaan johtaa joko analoginen tai digitaalinen (MZS) virta.

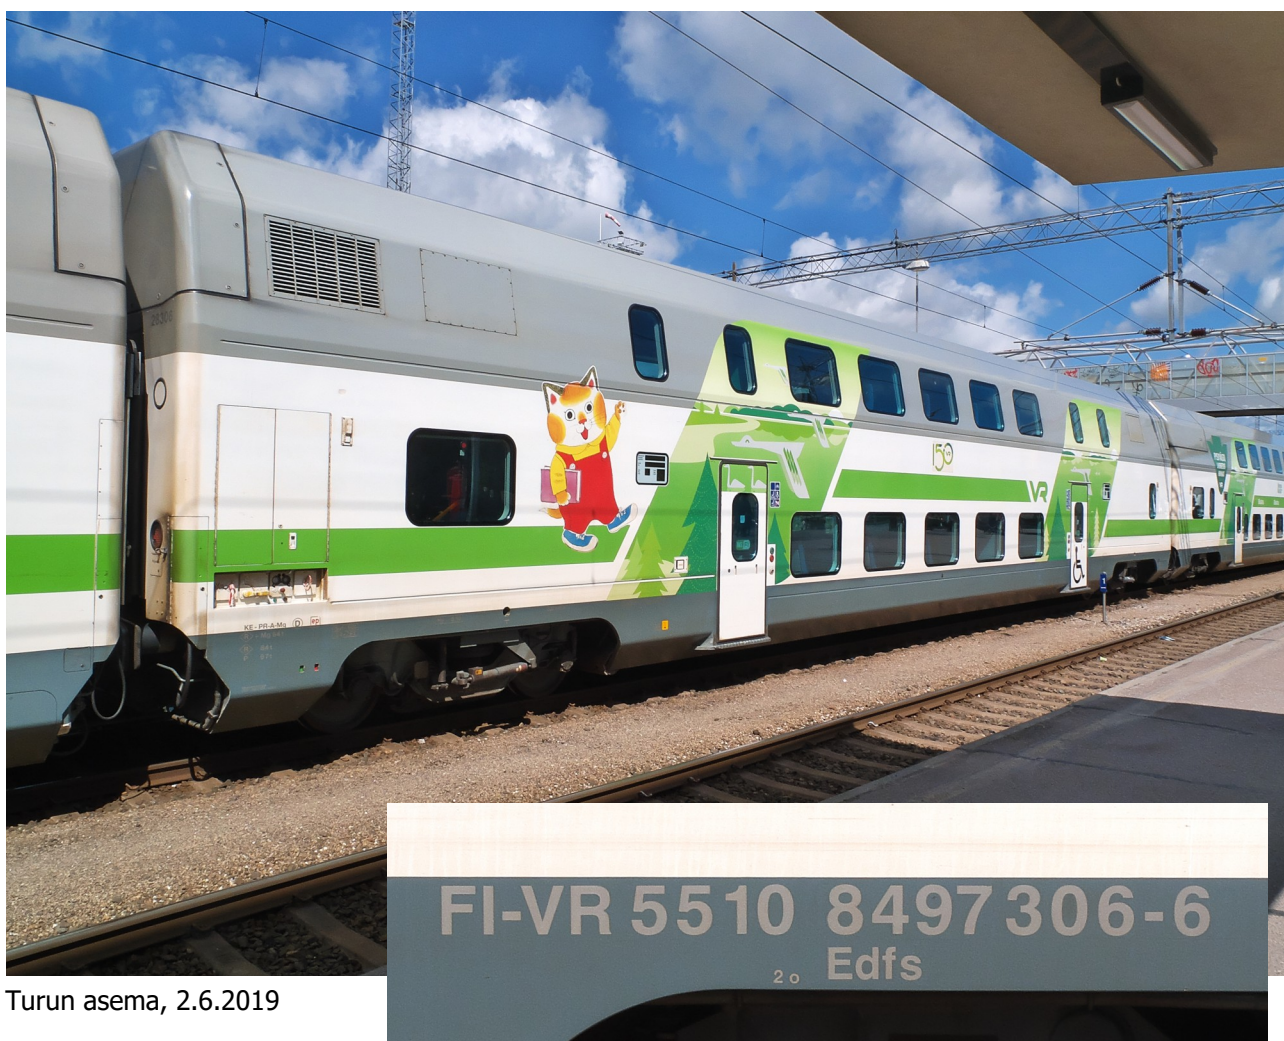
Turun asema, 2.6.2019

No, eihän asia tietystikään näin ole. Vaunu on nimittäin numeroitu aikaisempien määräysten mukaan, esim. Euroopan Unionin komission päätöksessä 2011/314/EU numerotunnuksen 55 merkitys oli vielä silloin, että kyseessä oli kotimaan liikenteeseen tai kansainväliseen liikenteeseen erillisellä sopimuksella tarkoitettu kalusto, jolla on teknisistä ominaisuuksista kertova erikoisnumerointi. Varmaankin tunnus 55 vastaa kirjaintunnuksia f (konduktöörihytti) ja s (palveluvaunu). Koska kaikki kaksikerrosvaunut ovat ilmastoituja ja painetiiviitä, olisi tunnuksen 55 asemesta oikea valinta tässä ollut tunnus 70 (= kotimaan liikenteen ilmastoitu ja painetiivis kalusto). Tunnus 70 on vain kaksikerrosmakuuvaunuissa.

Lisäksi rekisteröintimaan kirjaintunnus pitäisi EU-määräysten mukaan olla FIN (FIN alleviivattuna) eikä FI. Tämä virhe on lähes kaikissa kaksikerrosvaunuissa. Ainoastaan Gd-vaunut tekevät poikkeuksen. Väliviivan erottama merkintä VR on liikkuvan kaluston haltijan tunnus. Numerotunnus 10 ilmaisee, että rekisteröintimaa on Suomi.

Teknisistä ominaisuuksista kertova koodi 8497 pitäisi olla merkittynä muotoon 84-97 (väliviiva ja alleviivaus). Tunnus 84 tarkoittaa erikoisvaunukalustoa, jossa on matkustajapaikkoja kaikissa luokissa, joissa on erityisesti varustettuja alueita, kuten lasten leikkipaikkoja. Tosin tunnuksen 84 kohdalla ei mainita mitään kaksikerrosvaunuista, mutta voihan se erikoisvaunu tarkoittaa myös kaksikerrosvaunuakin.

Tunnus 97 merkitsee, että vaunun maksiminopeus on yli 160 km/h ja energiansyöttö on 1500 V:n vaihtovirta ja 1500 V:n tasavirta.

Luku 306, jonka kuuluisi myös olla alleviivattu yhdessä teknisistä ominaisuuksista kertovan numerokoodin kanssa, on vaunun sarjanumero/juokseva numero ja väliviivan erottama luku 6 on tarkistusnumero. Ajantasainen merkintä olisi jotensakin tällainen:

**FIN-VR 70 10 84-97 306-7**  
**Edfs**

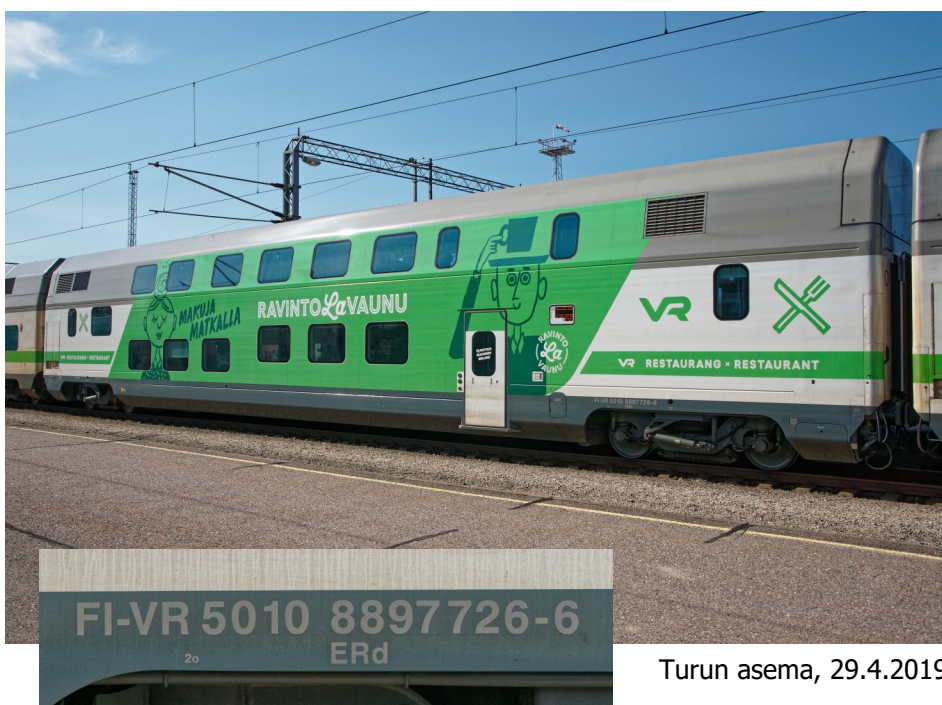
Turun asema, 29.4.2019

ERd-ravintolavaunun teknisiä ominaisuuksia kuvaavassa koodissa 8897 tunnus 88 tarkoittaa ravintolavaunua ja tunnus 97 yli 160 km:n tuntinopeutta sekä 1500 V:n vaihto- ja tasa-virtaa.

Ajantasainen merkintä olisi **FIN-VR 70 10 88-97 726-2**

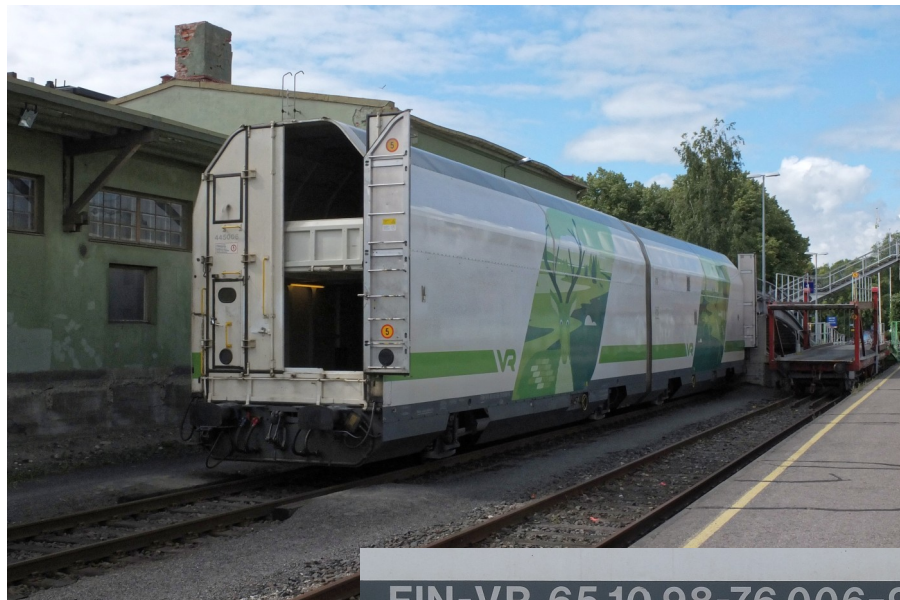
Turun asema, 25.7.2017

Gd-autojenkuljetusvaunun merkintä on lähes oikein. Yhteentoimivuuskoodi 65 tarkoittaa kotimaan liikenteeseen tarkoitettua tai erillisellä sopimuksella myös kansainväliseen liikenteeseen soveltuvaa autojenkuljetusvaunua.

Tunnus 98 merkitsee, että kyseessä on erikoisvaunu, tarkemmin sanoen autojenkuljetusvaunu.

Kummallista, että vaunutyyppi ilmaistaan kaksi kertaa.

Tunnus 76 tarkoittaa, että vaunun maksiminopeus on 141-160 km/h ja energiansyöttö on 1500 V:n vaihtovirta.

**FIN-VR 65 10 98-76 006-9**  
**Gd**

Oikea merkintä olisi tämännäköinen:

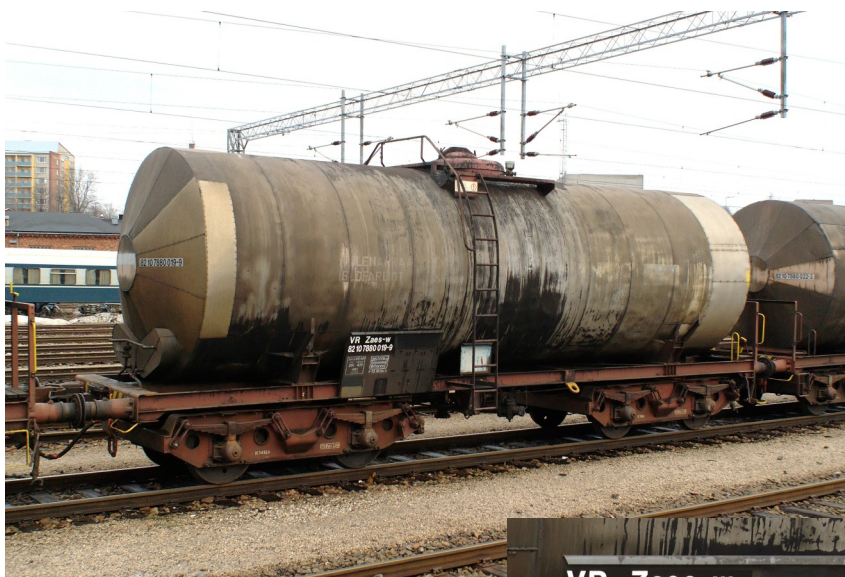
Turun asema, 10.4.2010

Tässä säiliövaunussa on tyypillinen merkintäkilpi, mutta kirjain- ja numero-merkinnän asettelu ei vastaa OPE YTen määräyksiä, vaikka EVN onkin muuten aivan oikein ryhmitelty, t.s. mallia xx xx xxxx xxx-x. Ei siis yhdessä pötkyssä, mitä merkintätapaa myös esiintyy.

Edellisellä sivulla olevan Zaes-w-vaunun merkintäkilven tunnisteen asettelu pitäisi vastaavasti näyttää tältä:

**82**  
**10 FIN-VR**  
**7880 019-9**  
**Zaes-w**

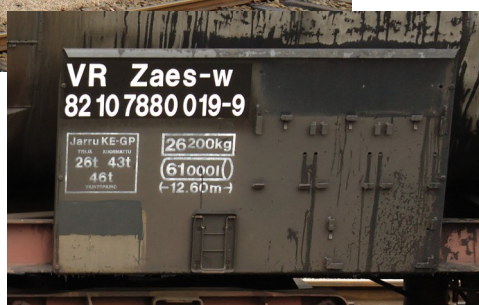
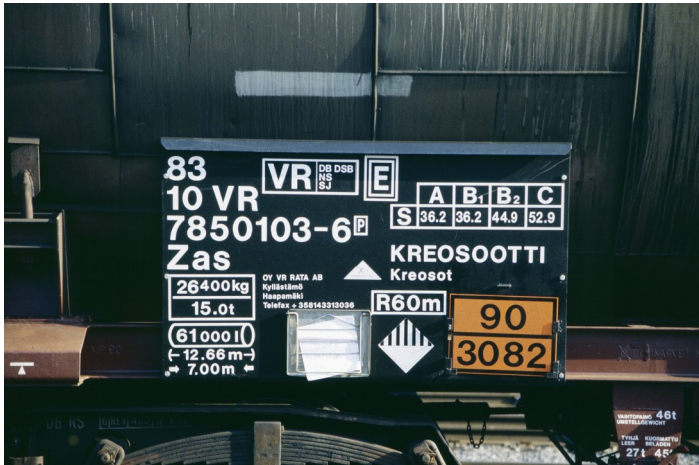
Turku, Pansion junalauttasatama, 20.4.1999

VR on kuitenkin käyttänyt kansainvälisen liikenteen tavaravaunuissaan oikeaa merkintätapaa, kuten Zas-kreosoottivaunun tunnistesta käy ilmi. Miksei siis kotimaan liikenteen vaunuissa?

Tunnuksen 83 numero 3 tarkoitti vielä 20 vuotta sitten kansainvälistä liikennettä erillisellä sopimuksella. Vastaavasti tunnus 10 tarkoitti vielä tuohon aikaan rautatieyrittystä eli tässä tapauksessa VR:ää.

Nyttemmin tunnuksen 10 perässä kuuluisi olla kirjain-merkintä FIN-VR.

Jos nyt halutaan olla oikein pilkunviilaaja, niin litteranumeron 7850 ja juoksevan numeron 103 välissä pitäisi olla pieni väli.

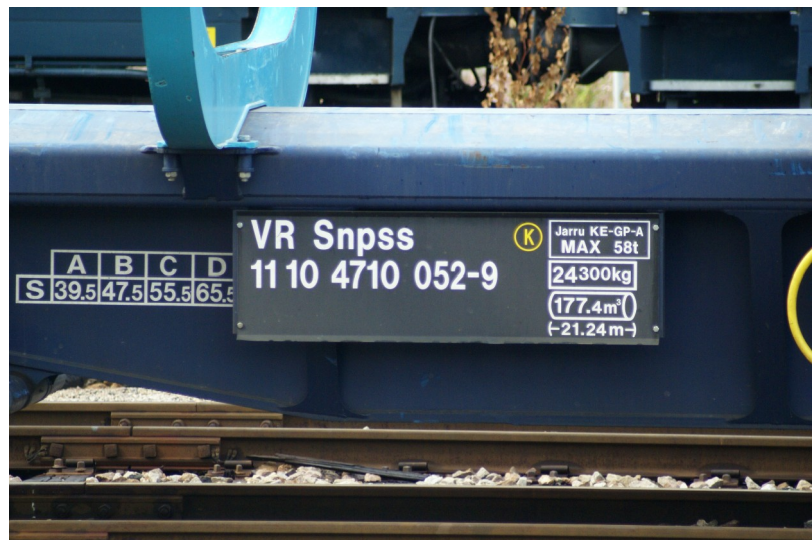
Turun asema, 13.8.2009

Snpss-vaunun ensimmäinen numerotunnus 11 (= yhteentoimivuuskoodi) ei voi olla oikein jo siitä syystä, että suomalaisten vaunujen ulottuma on FIN1. Jotta vaunussa voisi olla tunnus 11, sen olisi täytettävä WAG YTE:n 321/2013 kohtien 4.2 ja 7.1.2 sekä Lisäyksen C kaikki edellytykset, ja yksi tärkeä edellytys on se, että vaunun ulottuma on G1.

Kuva on otettu vuonna 2009 eikä siihen aikaan WAG YTE 321/2013 ollut vielä voimassa.

Tosin eipä vanhemmankaan WAG YTE:n mukaan tunnus 11 olisi ollut mahdollinen.

Oikea yhteentoimivuuskoodi on tässä tapauksessa 8-alkuinen, esim. 81 – 88.

Mikäli vaunussa ei ole tarpeeksi tilaa, tämä koskee erityisesti avovaunuja (K-, L-, R- ja S-vaunuja), kirjain- ja numeromerkintä laitetaan tavallisesti aluskehysten pitkittäispalkkiin tai myös erilliseen merkintäkilpeen.

Tässä tapauksessa Snpss-vaunussa asettelu olisi tämännäköinen:

**82 10 4710 052-3**  
**FIN-VR Snpss**

Jostain ihmeellisestä syystä tämä lähinnä avovaunuja varten tarkoitettu tunnuksien keskinäinen asettelu ei ole OPE YTE:ssä 2011/314 ja 2012/757 oikein kohdallaan, mutta AVV:n liitteessä 11 ne ovat oikein kohdistettu, kuten yllä olevassa Snpss-vaunun tunnisteiden asettelumallissa.

Nyttemmin on kaikissa VR:n Snpss-vaunuissa oikea yhteentoimivuuskoodi 82, mutta arvelisin, että yhdessäkään ei ole asettelultaan oikeanlaista kirjain- ja numeromerkintää, vaan perinteinen kotimainen merkintätapa, vaikkakin uusin numeromerkinnöin.

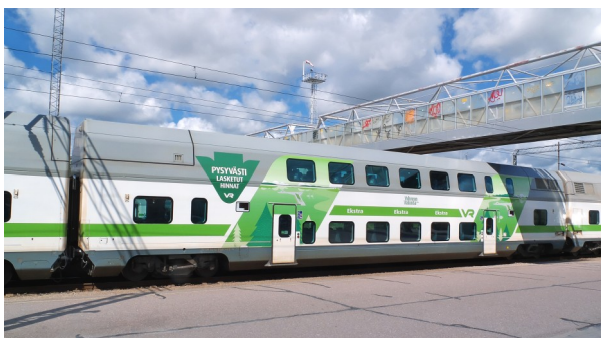
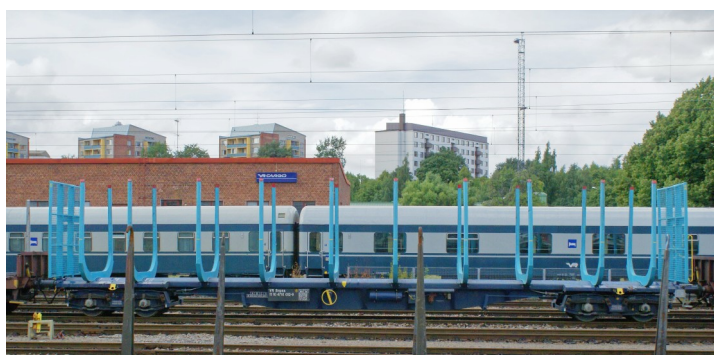
FI-VR 50 10 2697 409-4 Edb  
Turun asema, 2.6.2019

VR Snps 11 10 4710 052-9  
Turun asema, 13.8.2009

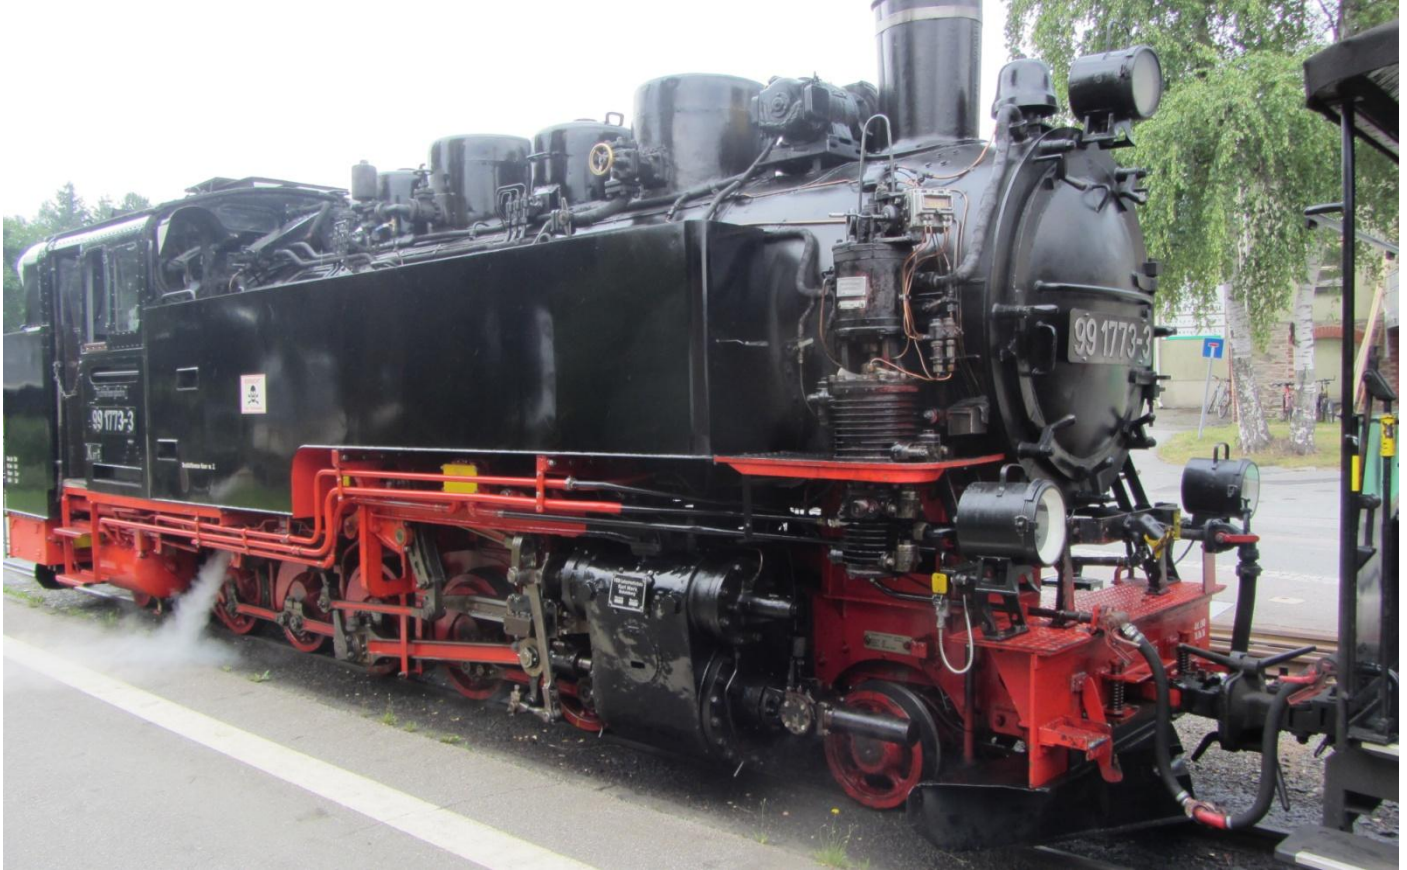
Oberwiesenthalin päässä sijaitsee kaluston huolto- ja korjaushalli. Koska vetureita on 5, 3 on kokoajan huollossa tai peruskorjauksessa. Kalusto joutuu korkeuserosta johtuen aika kovalle rasitukselle.

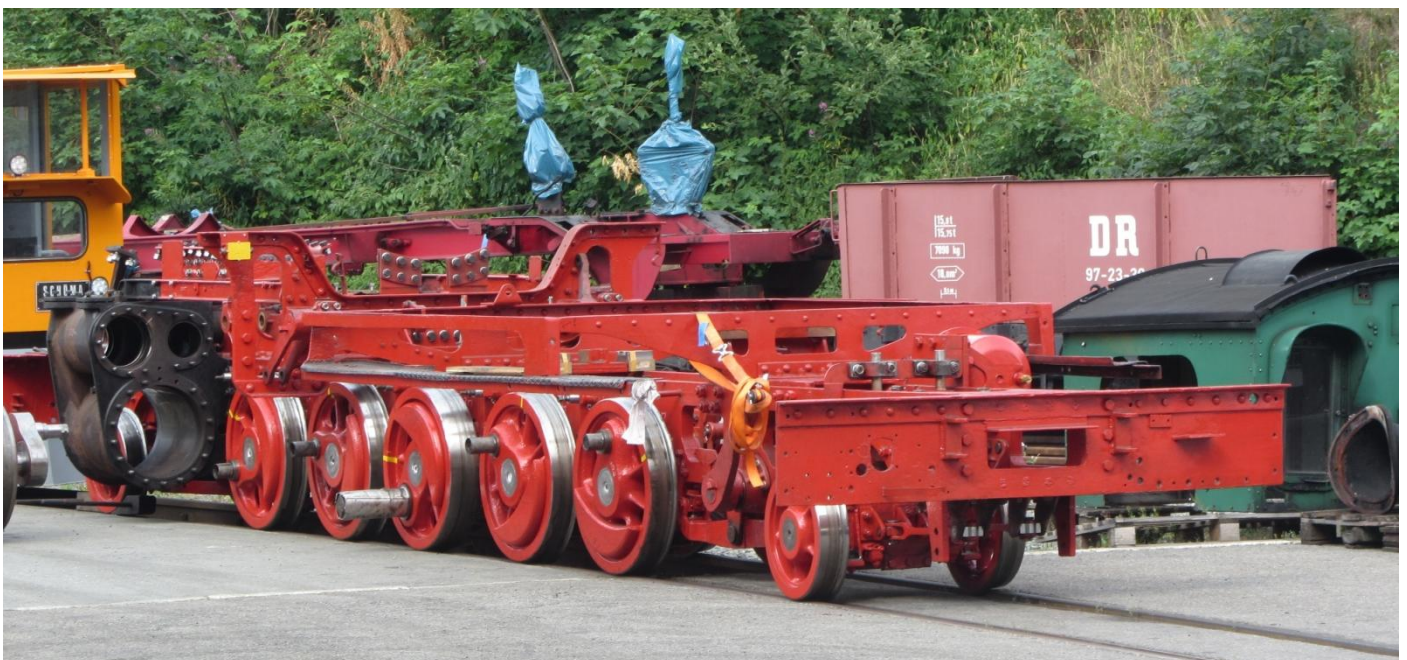
Kuvassa on veturityypin aluskehys huollettuna 29.7.2019, kuva Timo Heiskari  
Tenderi 1/2020

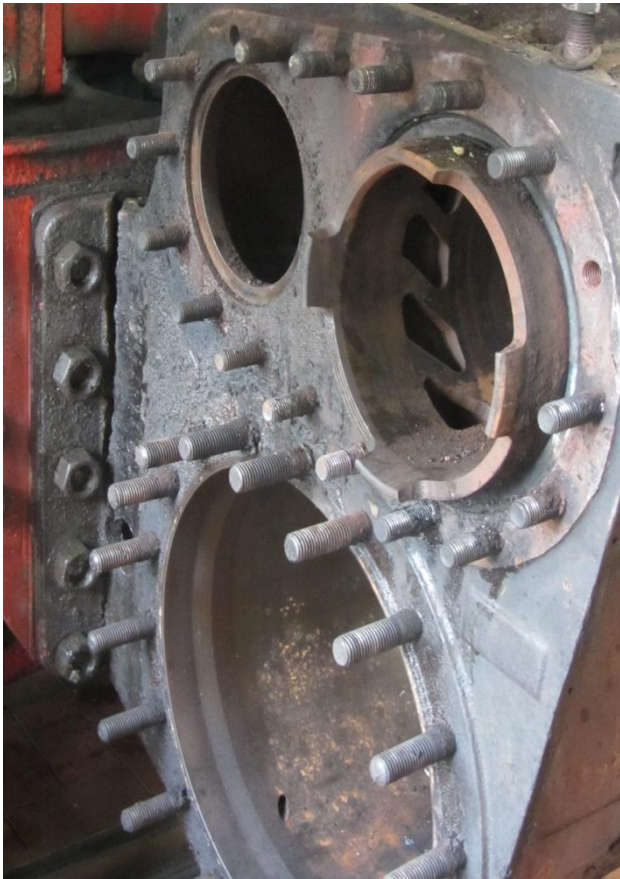
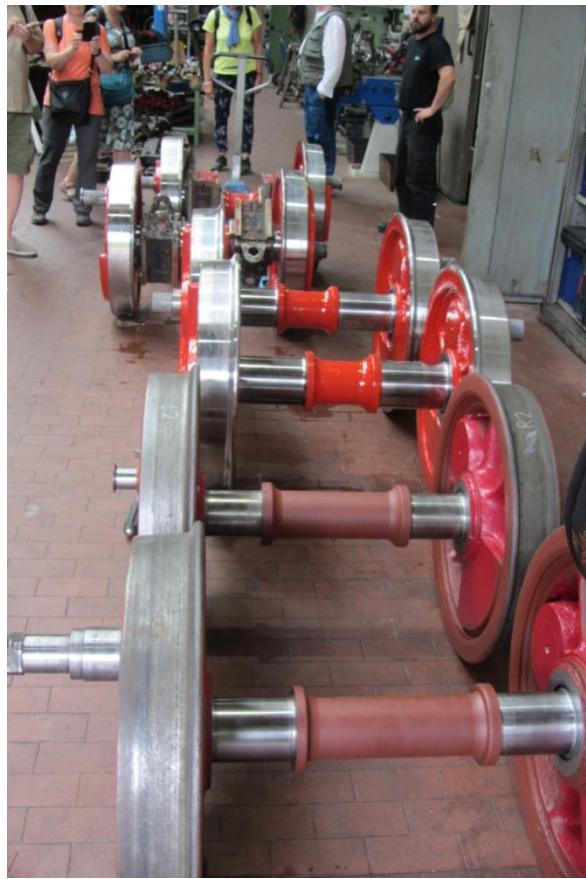
Yllä on kuva, josta hyvin käy selville, kuinka kovalle rasitukselle vetokalusto joutuu. Sylinteriryhmä on repeytynyt irti rungosta. Viereisessä kuvassa on korjattuja pyöräkertoja. Kuvat Timo Heiskari.

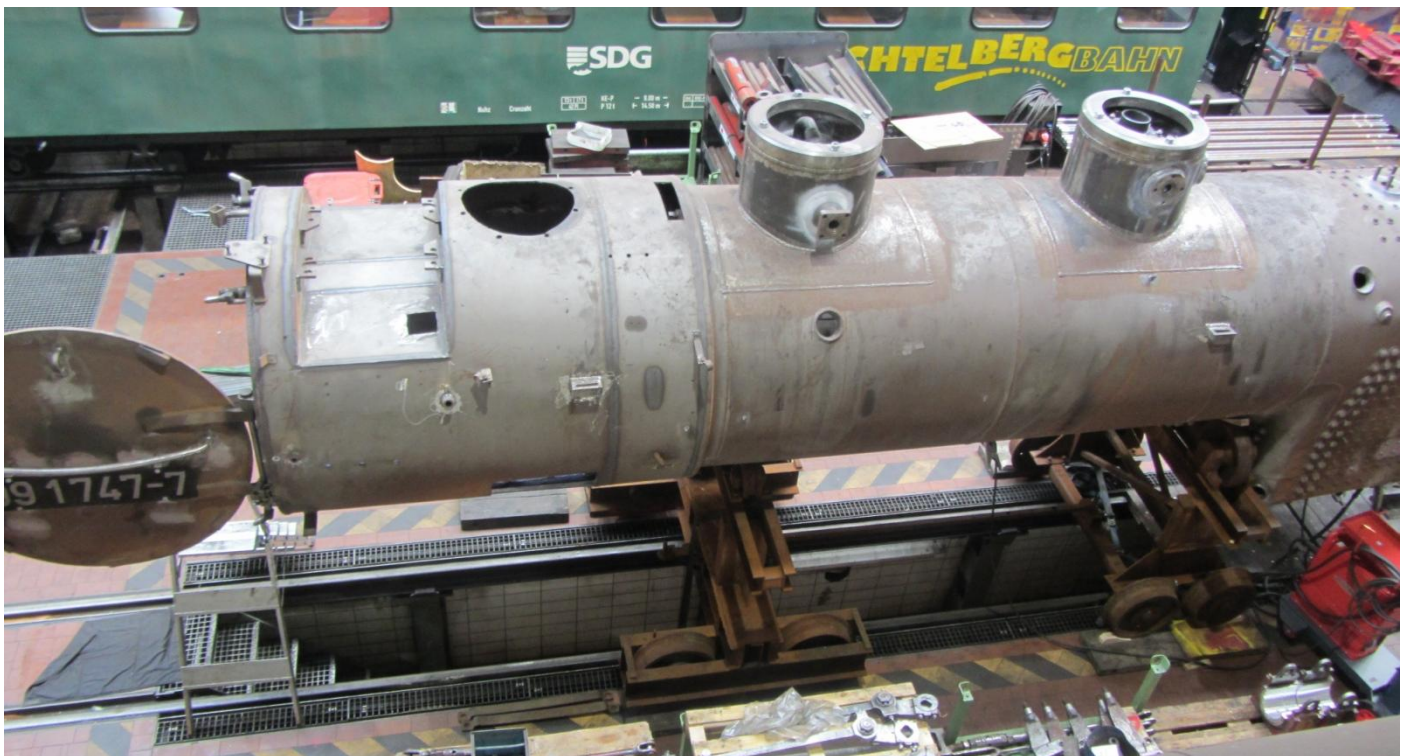
Kuvassa on menossa kattilan korjaus veturille 991747-7. Numeron perusteella se ei kuulu radan vakiokalustoon. Konepaja on aika täydellinen, joten siellä voidaan tehdä kaikki peruskorjaukset itse. Kalustoon kuuluu myös pari dieselveturia, uudempi Schöma ja vanhempi romanialainen L45H. Nykyään kaikilla on kattavat nettisivut, [www.fichtelbergbahn.de](http://www.fichtelbergbahn.de). Tästä linkistä löytyy kaikki muu tieto.

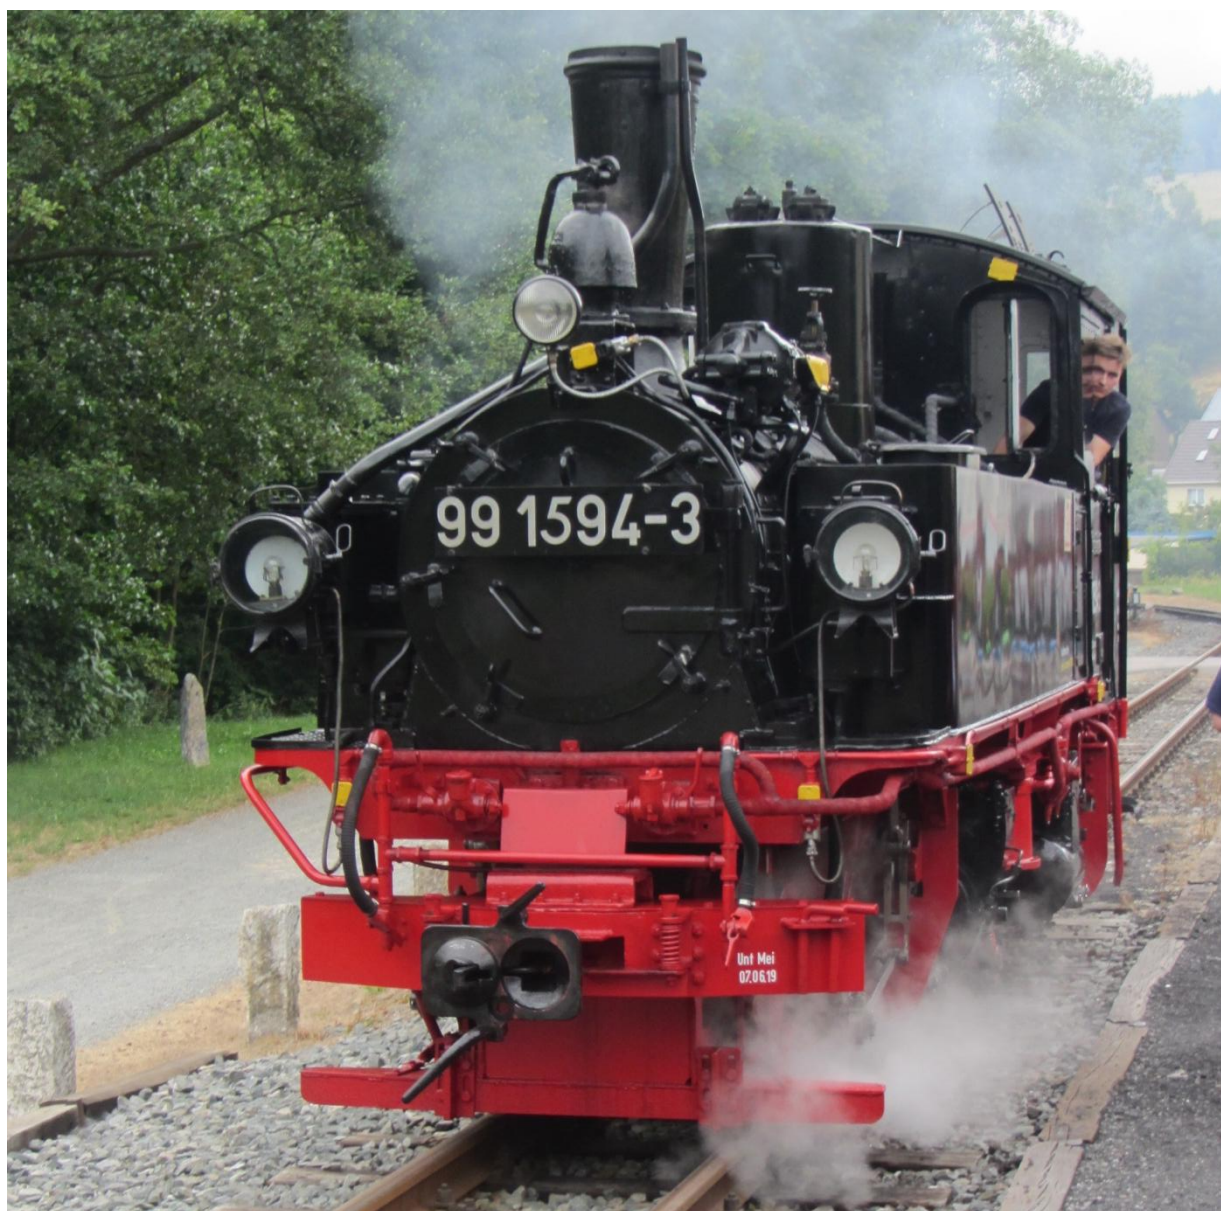
Pressnitztalbahnin 99 1594-3 kesällä 28.7.2019. Valmistajalaatassa K447, kyljessä on teksti RBD Dresden Bw Aue, Deutsche Reichsbahn. Kuva Timo Heiskari
